АНАЛИЗ ПОВРЕЖДЕННЫХ СВАРНЫХ ШВОВ №111 ПГВ-1000 И ПРЕДЛОЖЕНИЯ ПО ИХ УСТРАНЕНИЮ

*Филиал ОАО «Концерн Росэнергоатом» Нововоронежская АЭС.
396072 г. Нововоронеж, Воронежской обл., Промышленная зона Южная 1*

Представлены результаты исследования причин повреждения металла в зоне сварного соединения №111 приварки горячего коллектора к патрубку Ду1200 корпуса парогенератора.

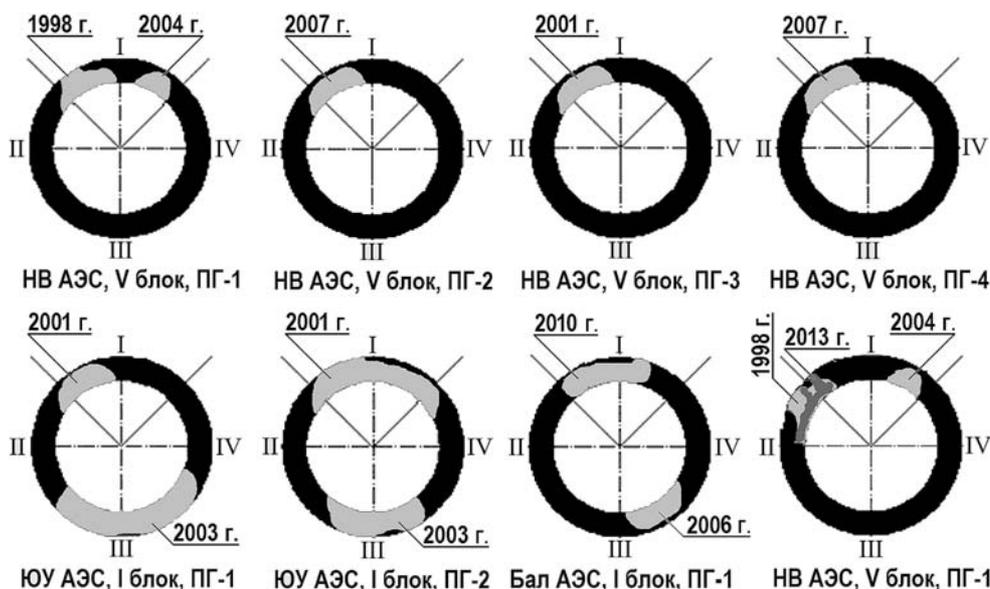
Рис. 2. Зоны повреждений СС №111: I – короткая образующая патрубка Ду 1200; II – длинная образующая патрубка Ду 1200; III – образующая патрубка Ду 1200, ближняя к «горячему» днищу; IV – образующая патрубка Ду 1200, ближняя к «холодному» днищу

На рисунке 2 графически представлены зафиксированные повреждения критического узла – зоны приварки горячего коллектора ПГ к патрубку ГЦТ (СС №111). Трещиноподобные дефекты значительных протяженности и высоты, в том числе сквозные, к настоящему времени обнаружены на девяти ПГ АЭС с ВВЭР-1000.

Как видно из рисунка, зона первоначальных повреждений расположена во всех случаях в направлении горячей нитки ГЦТ со стороны короткой образующей патрубка вблизи зоны с максимальными механическими напряжениями.

При первом повреждении основное направление магистральной трещины вдоль шва с многочисленными ответвлениями. Повторные повреждения тех же швов имели другой вид: по пять – шесть ножевых трещин вдоль оси патрубка (поперек шва) на противоположной стороне от первого повреждения.

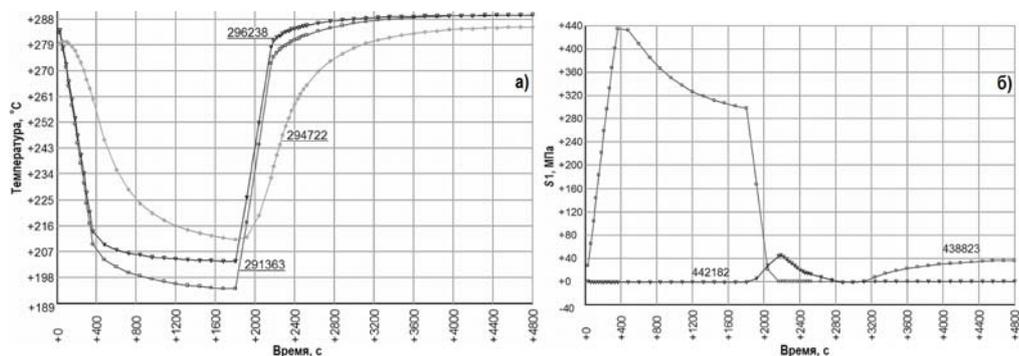
На рисунке 3 представлены изменения температуры и напряжений при термоударах в галтели кармана [2]. Моделирование температурных режимов в зоне СС №111 с разными скоростями изменения температуры в зоне галтели показало, что при высоких скоростях ресурс материала может снижаться на 10,7% за 1000 циклов только за счет температурных аномалий.

Рис. 3. Термоудары в зоне галтели кармана СС№111: а) – изменение температуры; б) – изменение напряжений

Что можно сделать для исключения неучитываемых в проекте термошоков, связанных с работой системы продувки? Необходимы доработка процедуры гидроиспытаний первого контура с изменением процедуры переключения коллекторов периодической продувки и включение в технологический регламент безопасной эксплуатации инструкции по эксплуатации порядка открытия (закрытия) арматуры на линиях периодической продувки. Это приведет к снижению уровня эксплуатационного термосилового воздействия на металл СС №111 и понизит уровень повреждаемости.
